BOÎTE DE VITESSES 722.9

Avis de modifications

23.6.10	"Renvoi au carter d'huile modifié" ajouté	BT27.10-P-0006-01A
---------	---	--------------------

Carter d'huile et tube de trop-plein modifiés

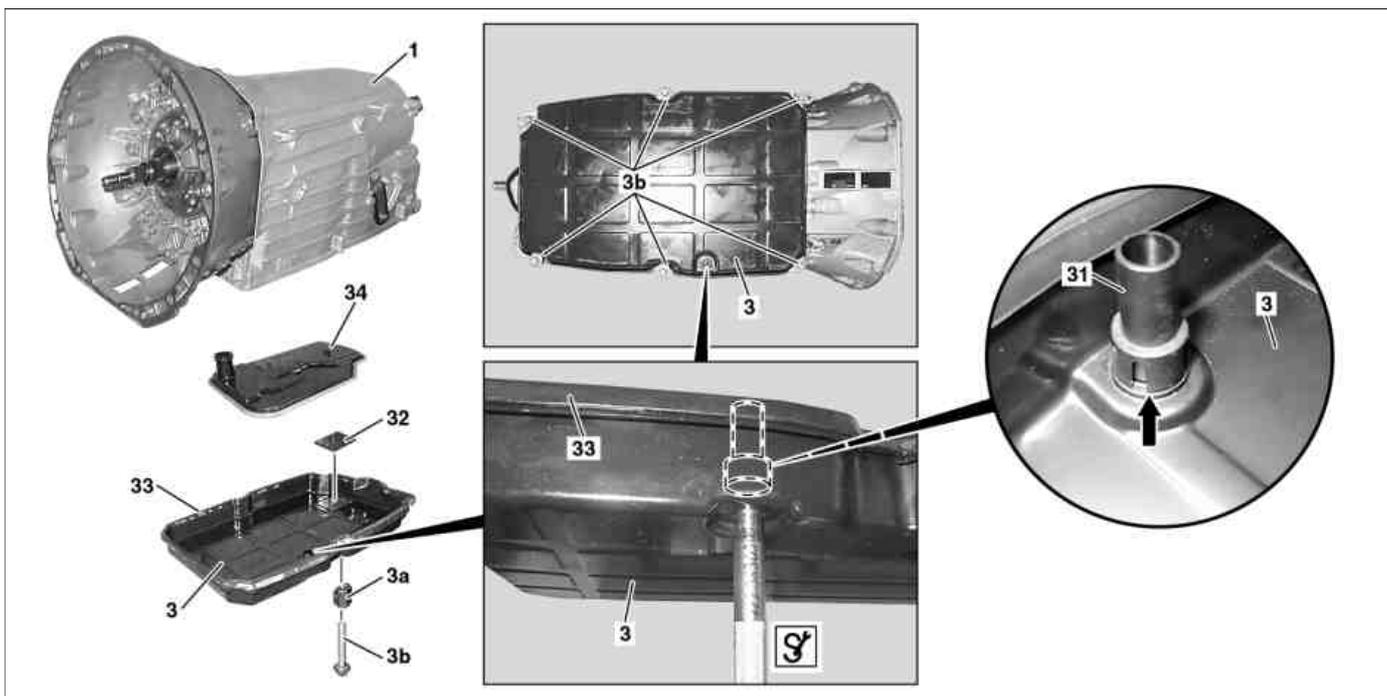
P27.00-2136-09

Le carter d'huile (3) et le tube de trop-plein (31) ont été modifiés afin d'optimiser l'alimentation en huile de la boîte de vitesses automatique. L'actuel carter d'huile (3) sans chanfrein et avec tube de trop-plein noir (31) doit être remplacé après la dépose par un carter d'huile (3) avec chanfrein et tube de trop-plein blanc (31).

Enfoncer le tube de trop-plein neuf (31) fermement sur le socle (flèche) dans le carter d'huile (3). Le tube de trop-plein (31) doit s'emboîter de façon perceptible.

14	Poser le carter d'huile (3) avec un joint neuf (33)	<p>⚠ Les éléments de blocage (3a) ne sont autorisés que pour la boîte de vitesses 722.9 et ne doivent pas être intervertis avec des éléments de blocage (3a) d'autres boîtes de vitesses, sinon une corrosion par contact est possible. Remplacer les vis (3b).</p> <p>i Toujours remplacer le joint (33).</p> <p>i Nepasappliquer de produit d'étanchéité ou de pâte d'étanchéité sur le carter d'huile (3) et le carter de boîte de vitesses (1) !</p> <p>Nm Vis carter d'huile sur carter de boîte de vitesses</p>	BA27.10-P-1002-03D
15	Remplir la boîte de vitesses automatique d'huile AR Remplir la boîte de vitesses automatique d'huile neuve AR Remplir la boîte de vitesses automatique d'huile neuve	BOÎTE DE VITESSES 722.9 (sauf 722.96) BOÎTE DE VITESSES 722.96	AR27.00-P-0270W AR27.00-P-0270SYZ
16	Abaissier le véhicule
